caso clínico de ecografía

Paciente con obstrucción digestiva

Dr. Hernán

Fominaya García

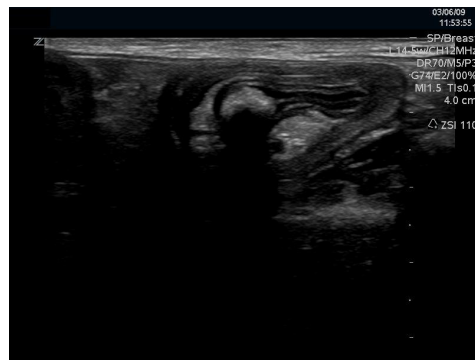
Figura 1: Corte transversal de segmento de intestino delgado que presenta imagen en multicapas compatible con invaginación intestinal, la estructura más ecogénica que produce sombra acústica distal corresponde con el cuerpo extraño situado en la luz del asa invaginada.

- Vejiga de la orina distendida sin hallazgos.
- Hígado, bazo y riñones de volumen y ecogenicidad mantenidas.
- Se observa dilatación del estómago, con acúmulo de líquido en su interior, se evidencia dilatación de duodeno, que presenta un acúmulo de líquido en su luz, el recorrido del intestino delgado presenta una estructura hiperecoica en su luz que produce sombra acústica limpia asociada a un fruncimiento de la pared del segmento intestinal, más caudalmente se aprecia un patrón en múltiples anillos concéntricos. La imagen es compatible con obstrucción digestiva por presencia de cuerpo extraño lineal que provoca una invaginación intestinal.
- Intervenido el paciente, se encuentra un calcetín de ejecutivo en intestino delgado.

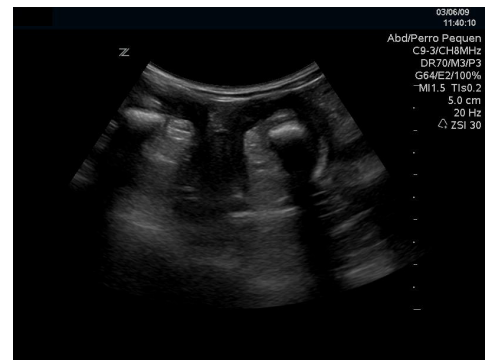
Figura 2: Corte transversal de segmento intestinal invaginado obtenida con sonda convexa.

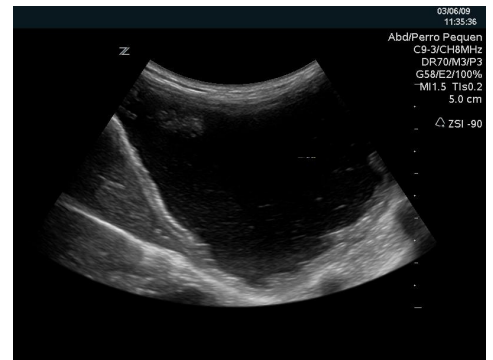
Figura 4: Dilatación del fundus gástrico con acumulo de contenido líquido en su interior, la imagen es compatible con íleo obstructivo.
